劣化診断調査報告書

【〇〇マンション】

2020/0/0

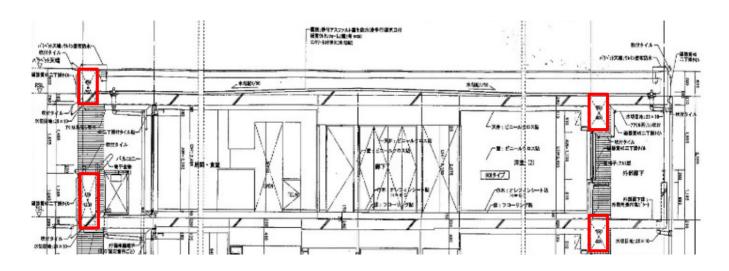
▲バルコニー手摺(梁)ひび割れ

*○棟断面詳細図抜粋 □は梁を示す

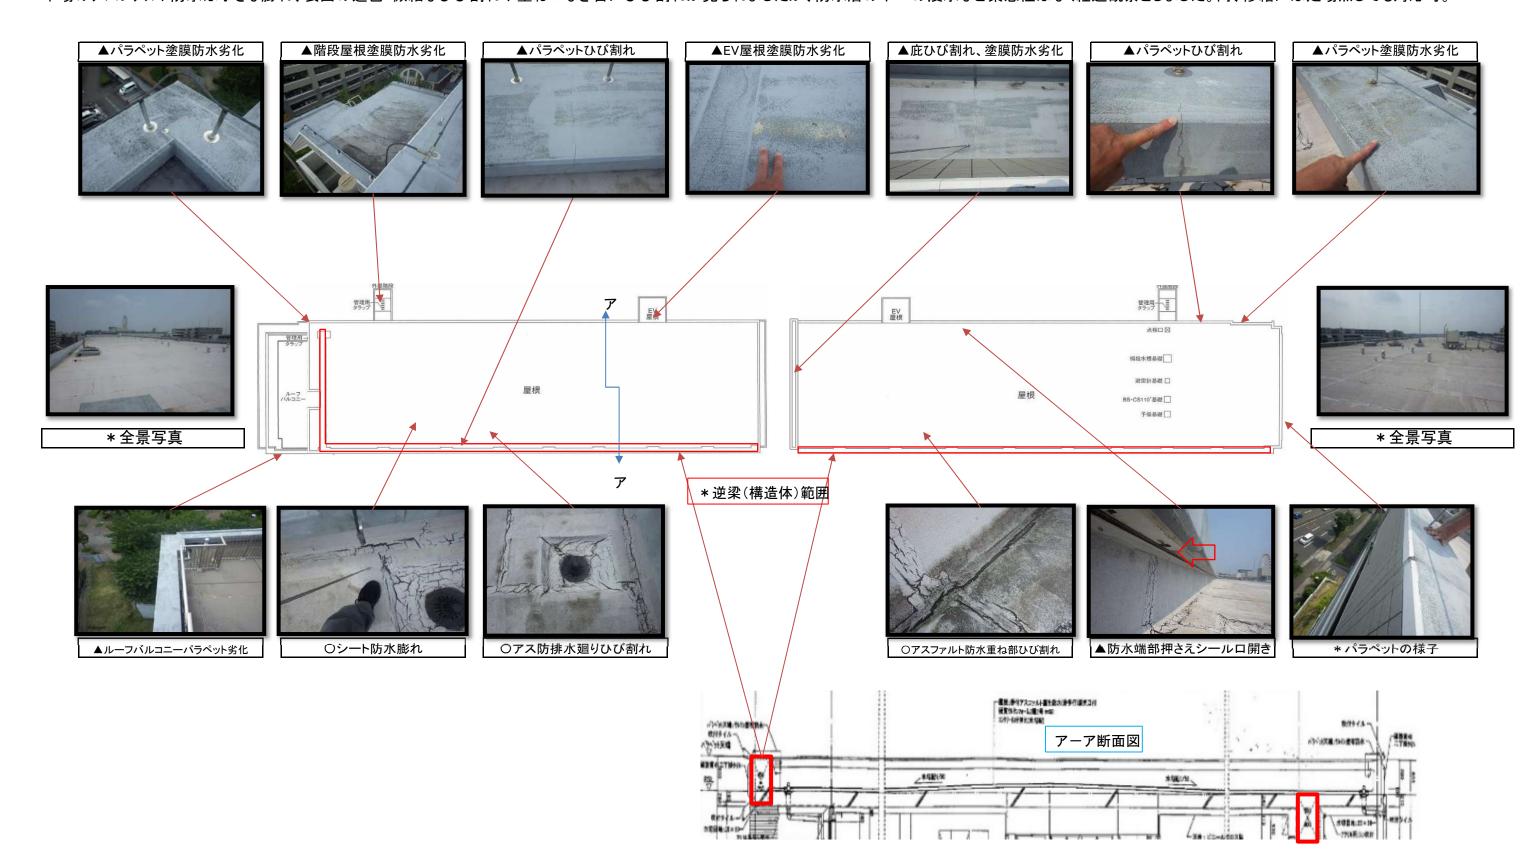
<〇棟 屋上、ルーフバルコニー>

- *パラペット、庇、階段屋根の塗膜防水にひび割れ、表面塗の風化・退色などの劣化が全体的に見られました。特に逆梁(主要な構造部)範囲のひび割れは構造体保護の観点から適切な処理が望まれます。当該部分の安全且つ確実な補修工事を行う為には建物外周に足場設置時の工事実施が望まれます。
- * 平場のアスファルト防水は小さな膨れ、表面の退色・微細なひび割れや重ねつなぎ目にひび割れが見られましたが、防水層の下への浸水など緊急性はなく経過観察としました。尚、修繕には足場無しでも対応可。

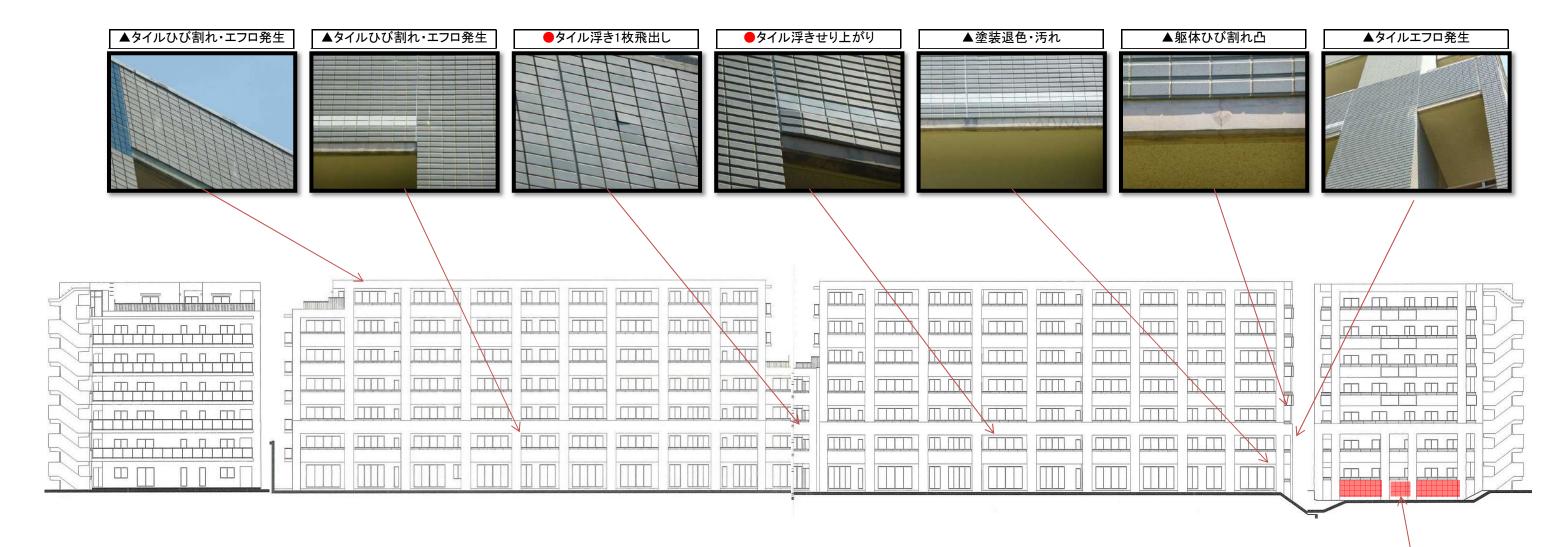
<〇棟バルコニー側、両妻側外壁>

- * 外壁タイルの一部せり上がりが見られ剥落の可能性もあり即時確認・対応が望まれます。その他ひび割れ、エフロレッセンス(白華)発生が見られました。北面妻側1階手摺壁タイルにまとまった浮きが見られました。
- *バルコニー手摺外部のボーダー塗装面のひび割れ、塗装の退色、上部タイルからの汚れ垂れが見られました。

▲広範囲なタイル浮き

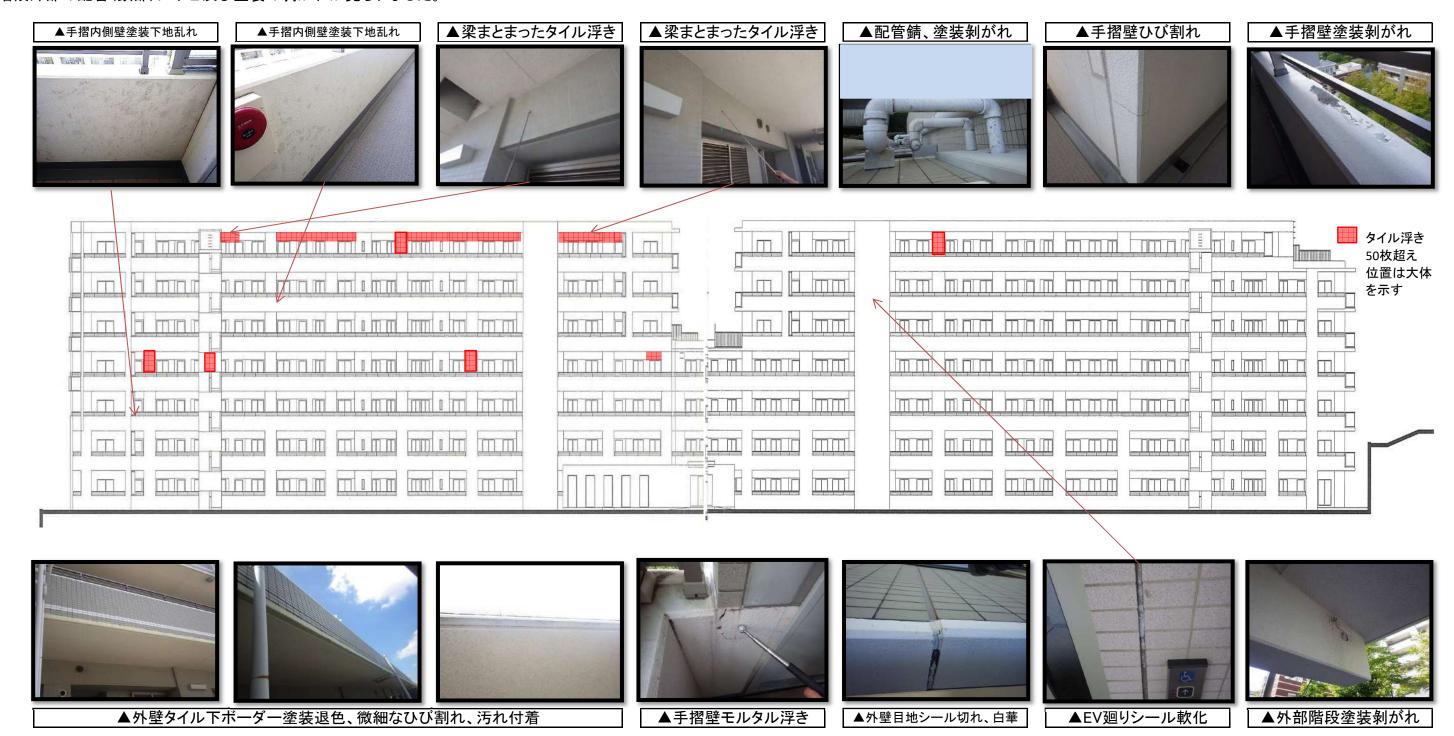
<〇棟廊下側>

- * 廊下手摺外壁タイル下ボーダー塗装面にひび割れ、塗装の退色、上部タイルからの汚れ垂れが見られました。
- * 廊下手摺塗装に剥がれ、退色、一部ひび割れが見られました。尚、手摺内側に原因不明の塗装下地の乱れが見られました。
- * 廊下タイル(梁、柱面躯体張り)の7階と4階に50枚を超えるまとまった浮きが見られました。尚、廊下手摺外壁のタイル浮きは見られませんでした。
- *階段外部の配管(鉄部)にサビ及び塗装の剥がれが見られました。

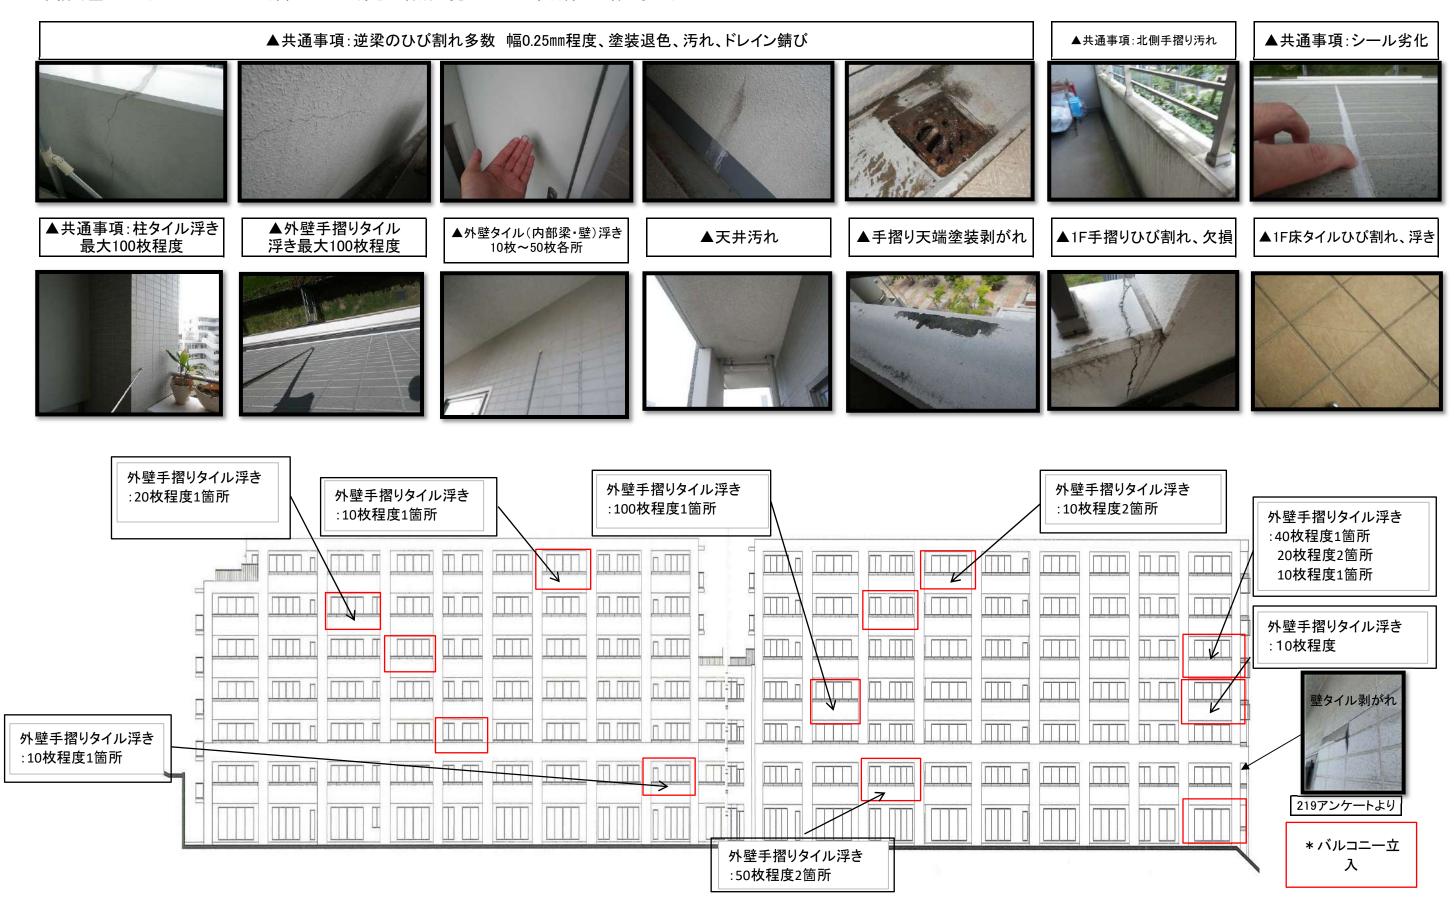
<〇棟バルコニー立入調査 12戸実施>

*手摺外壁タイル及びバルコニー内部柱タイルの浮きが各所に見られました。((特に〇棟に多い)
