これでも「経年劣化」なのか？ 熊谷組施工のマンション で異常事態

外壁タイル問題 の深刻

マンションの外壁タイルが剥がれ、浮き上がる。高層階から落下すれば、歩行者のけがにつながるなど危険が大きい。ところが、施工者のゼネコンは「経年劣化」を主張するケースが多く、原因は闇に葬られがち。あなたのマンションは大丈夫だろうか。

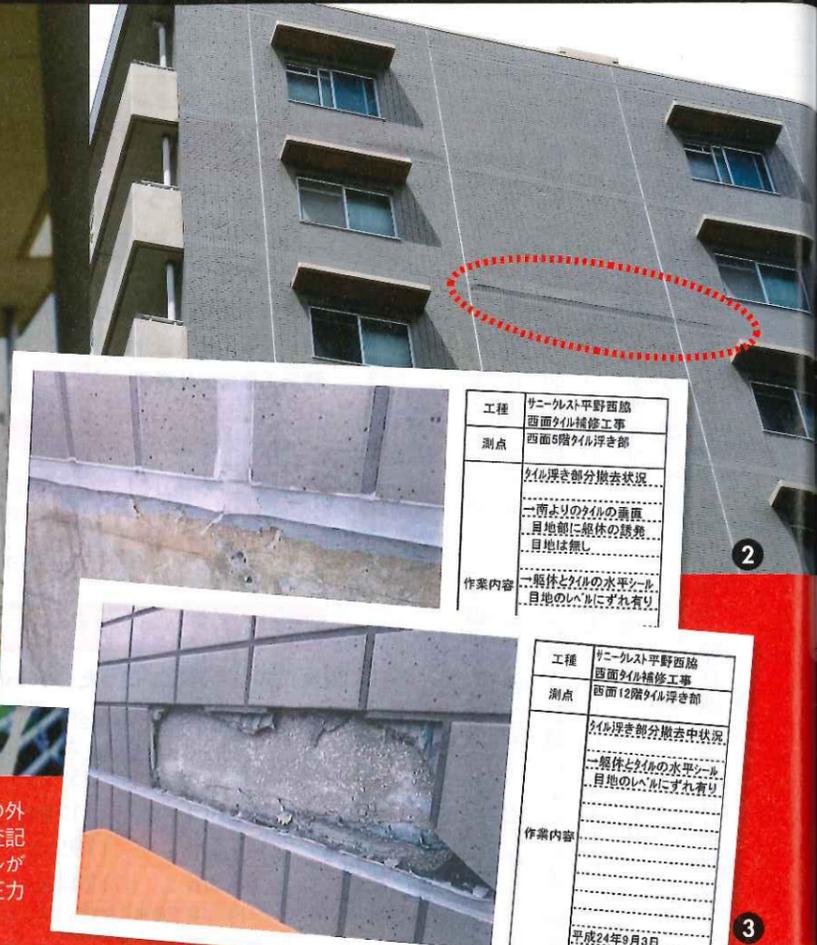
工程	リネレスト平野西脇 西面タイル補修工事
測点	西面5階タイル浮き部
タイル浮き部分除去状況	...
浮き部の原因	...
目地は無し	...
作業内容	...

工程	リネレスト平野西脇 西面タイル補修工事
測点	西面12階タイル浮き部
タイル浮き部分除去状況	...
浮き部の原因	...
目地は無し	...
作業内容	...

1 足場を組んで応急措置がされた問題のマンション2東側の外壁タイルが横一列に浮き出している3 熊谷組自身による調査記録に、施工不良の「証拠」が4 タイルの裏側の溝にモルタルが入り込んでいない。モルタルが薄過ぎたか、張り付け時の圧力が不十分だったようだ

他にも、タイルの裏側の溝にモルタルが入り込まず隙間ができている箇所もある(写真④)。なぜ、こういう事態が起こるのか。

本来、この工事で最も優先される「特記仕様書」には、工法は「密着張り」(工法の詳細は右上図参照)と指定されている。だが土屋氏によると、張り付けモルタルの厚さが密着張りの基準である5~8mmに満たない箇所が多く、実際には仕様書に反して「モザイクタイル張り」と呼ばれる工法で張り付けられた可能性が高い。

加えて、実際にはモルタルが0.5~1mmしか塗られていない箇所もあり、モザイクタイル張りの基準さえ満たしていないのである。

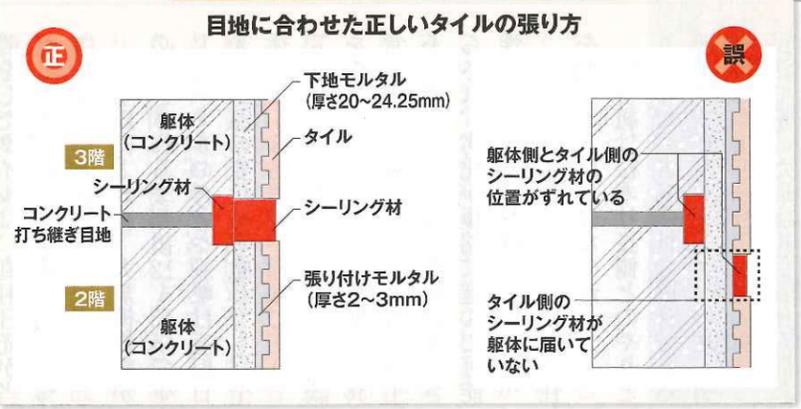
完成後、外からは見えない！

出向き、建築時の記録やタイルを剥がした跡を検証してもらった。その結果、土屋氏は「タイル張りのセオリーを完全に無視している可能性が高い」と指摘する。以下に、詳細を説明しよう。
まず左図のように、コンクリート躯体の目地とタイル側の目地のシーリング材は本来、つながっていないなければならない。だが、このマンションでは躯体の目地の上に

モルタルが塗られ、タイル側の目地とずれているばかりか、タイル側のシーリング材が躯体に届いていない箇所がある。これでは、シーリング材の部分で伸縮することでタイルの接着強度を維持するという本来の役割を果たさず、見

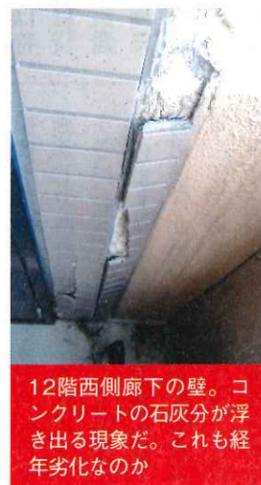
12階西側廊下の壁。コンクリートの石灰分が浮き出る現象だ。これも経年劣化なのか

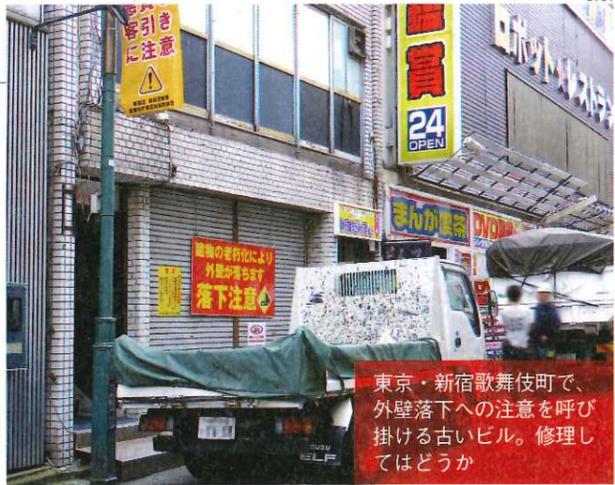
東京・新宿歌舞伎町で、外壁落下への注意を呼び掛ける古いビル。修理してはどうか
