# マンション 水害リスク カルテ

株式会社  
さくら事務所

# 物件情報

名称：●●  
 構造：RC造・地上●階建て  
 住所：●●

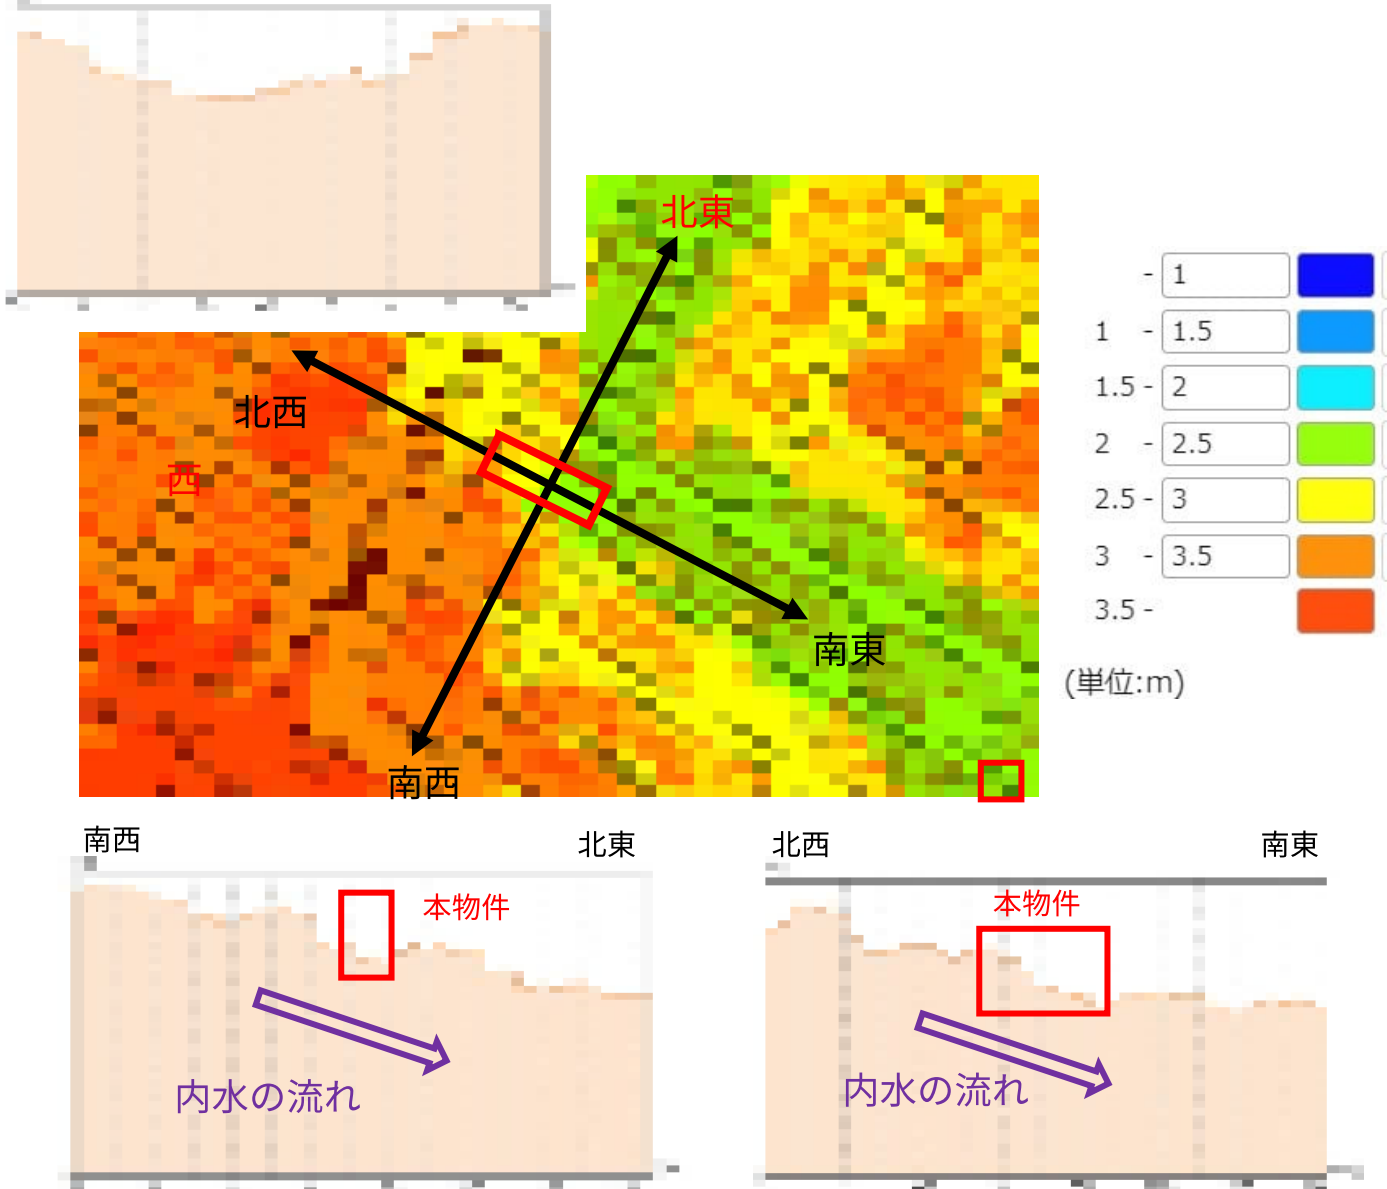
図3 対象地付近の標高断面図

本物件周辺の高低差を、「地理院地図」の「断面図」機能をもとに示します（図3）。本物

件外周（左上のグラフの通り北東～南東部の東側の通りに面した側で標高が低い傾向がみられました、

本物件の短軸方向の北東－南北断面（左下グラフ）では、北東方向にゆるやかに標高が下が

り、長軸方向の北西－南東断面（右下グラフ）では北西側から南東側に緩やかに標高が下がり、対象地から見ると東方向（または北方向）に水が集まりやすい傾向が想定されます。
