# 劣化診断調査報告書

【〇〇マンション】

2026/〇/〇

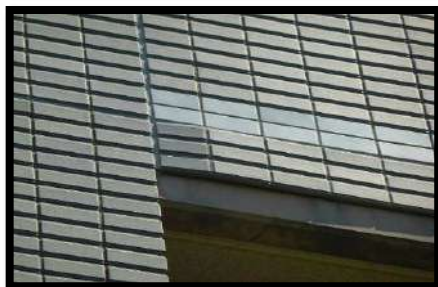
●○棟外壁タイルせり上がり

\* 施工業者の確認・対応が望めます

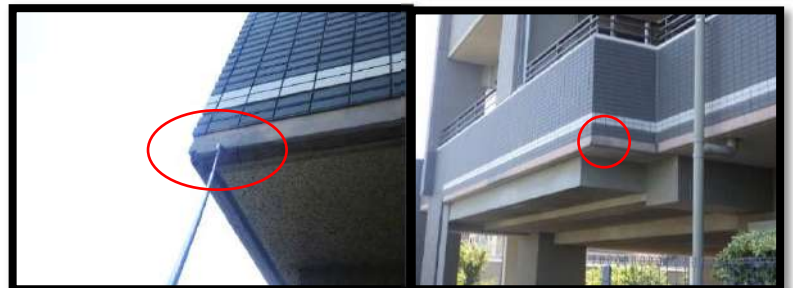
●○棟モルタル剥落の可能性

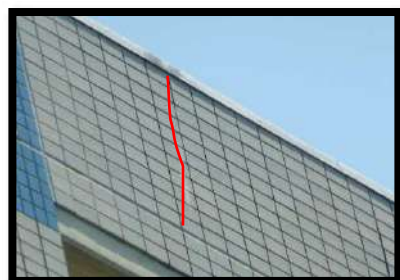
アウトフレーム工法により、バルコニー側のパラペット、手摺、柱は主要構造部となり、保守管理上重要箇所となります。バルコニー手摺のひび割れは巾0.25mm以内(サンプル調査)で今のところ構造上懸念は少ないものの、雨掛かり箇所でアンケートの指摘も多く、対応が望まれる状態です。

▲パラペット(梁)ひび割れ、塗膜退色

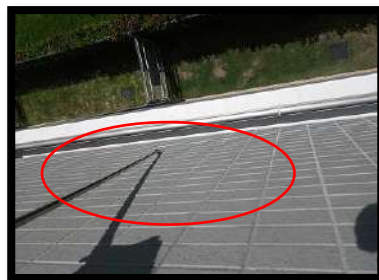
\* 屋上・バルコニー逆梁(パラペット・手摺)の外壁タイル浮き・ひび割れ、塗膜防水及び塗装の退色  
特に○棟バルコニーの手摺外壁にサンプル調査でも浮き箇所が随所で見られました。

▲バルコニー手摺(梁)外壁タイル浮き

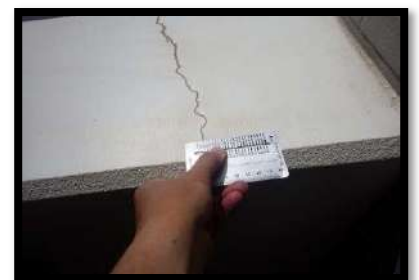
▲バルコニー手摺(梁)ひび割れ

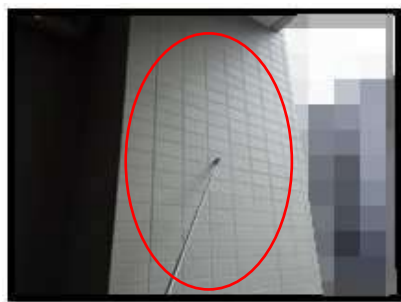
\* バルコニー柱タイルのまとまった浮き

\* タイル浮き≒200枚

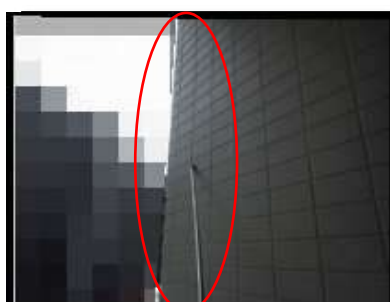
\* タイル浮き上下合わせて≒100枚

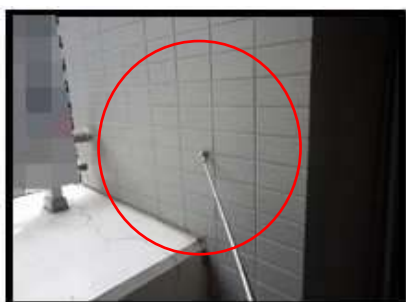
\* 外壁タイル下ボーダーのひび割れ、塗装退色、汚れ垂れ  
構造部の劣化に加え、美観上も補修が望まれる状態

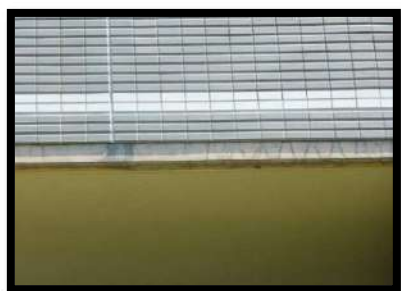
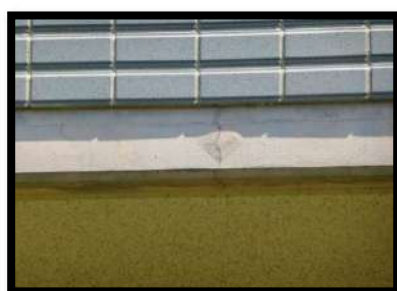
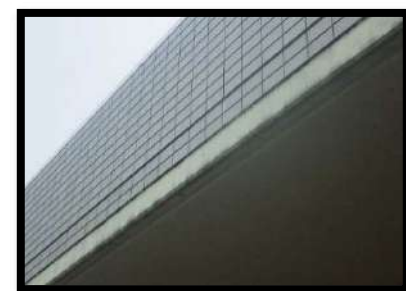
\* ボーダーの様子

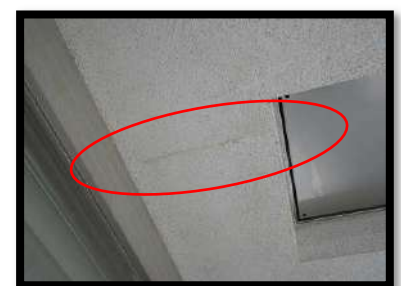
\* バルコニー上裏ひび割れ、塗装浮き、汚れ

\* 上裏ひび割れ

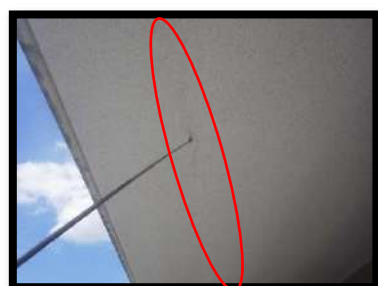
\* 上裏塗装浮き

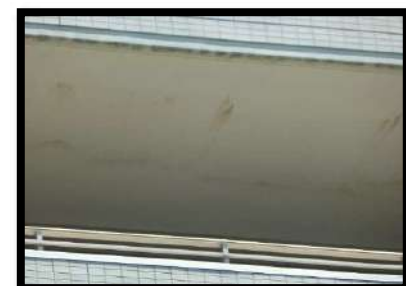
\* 上裏汚れ

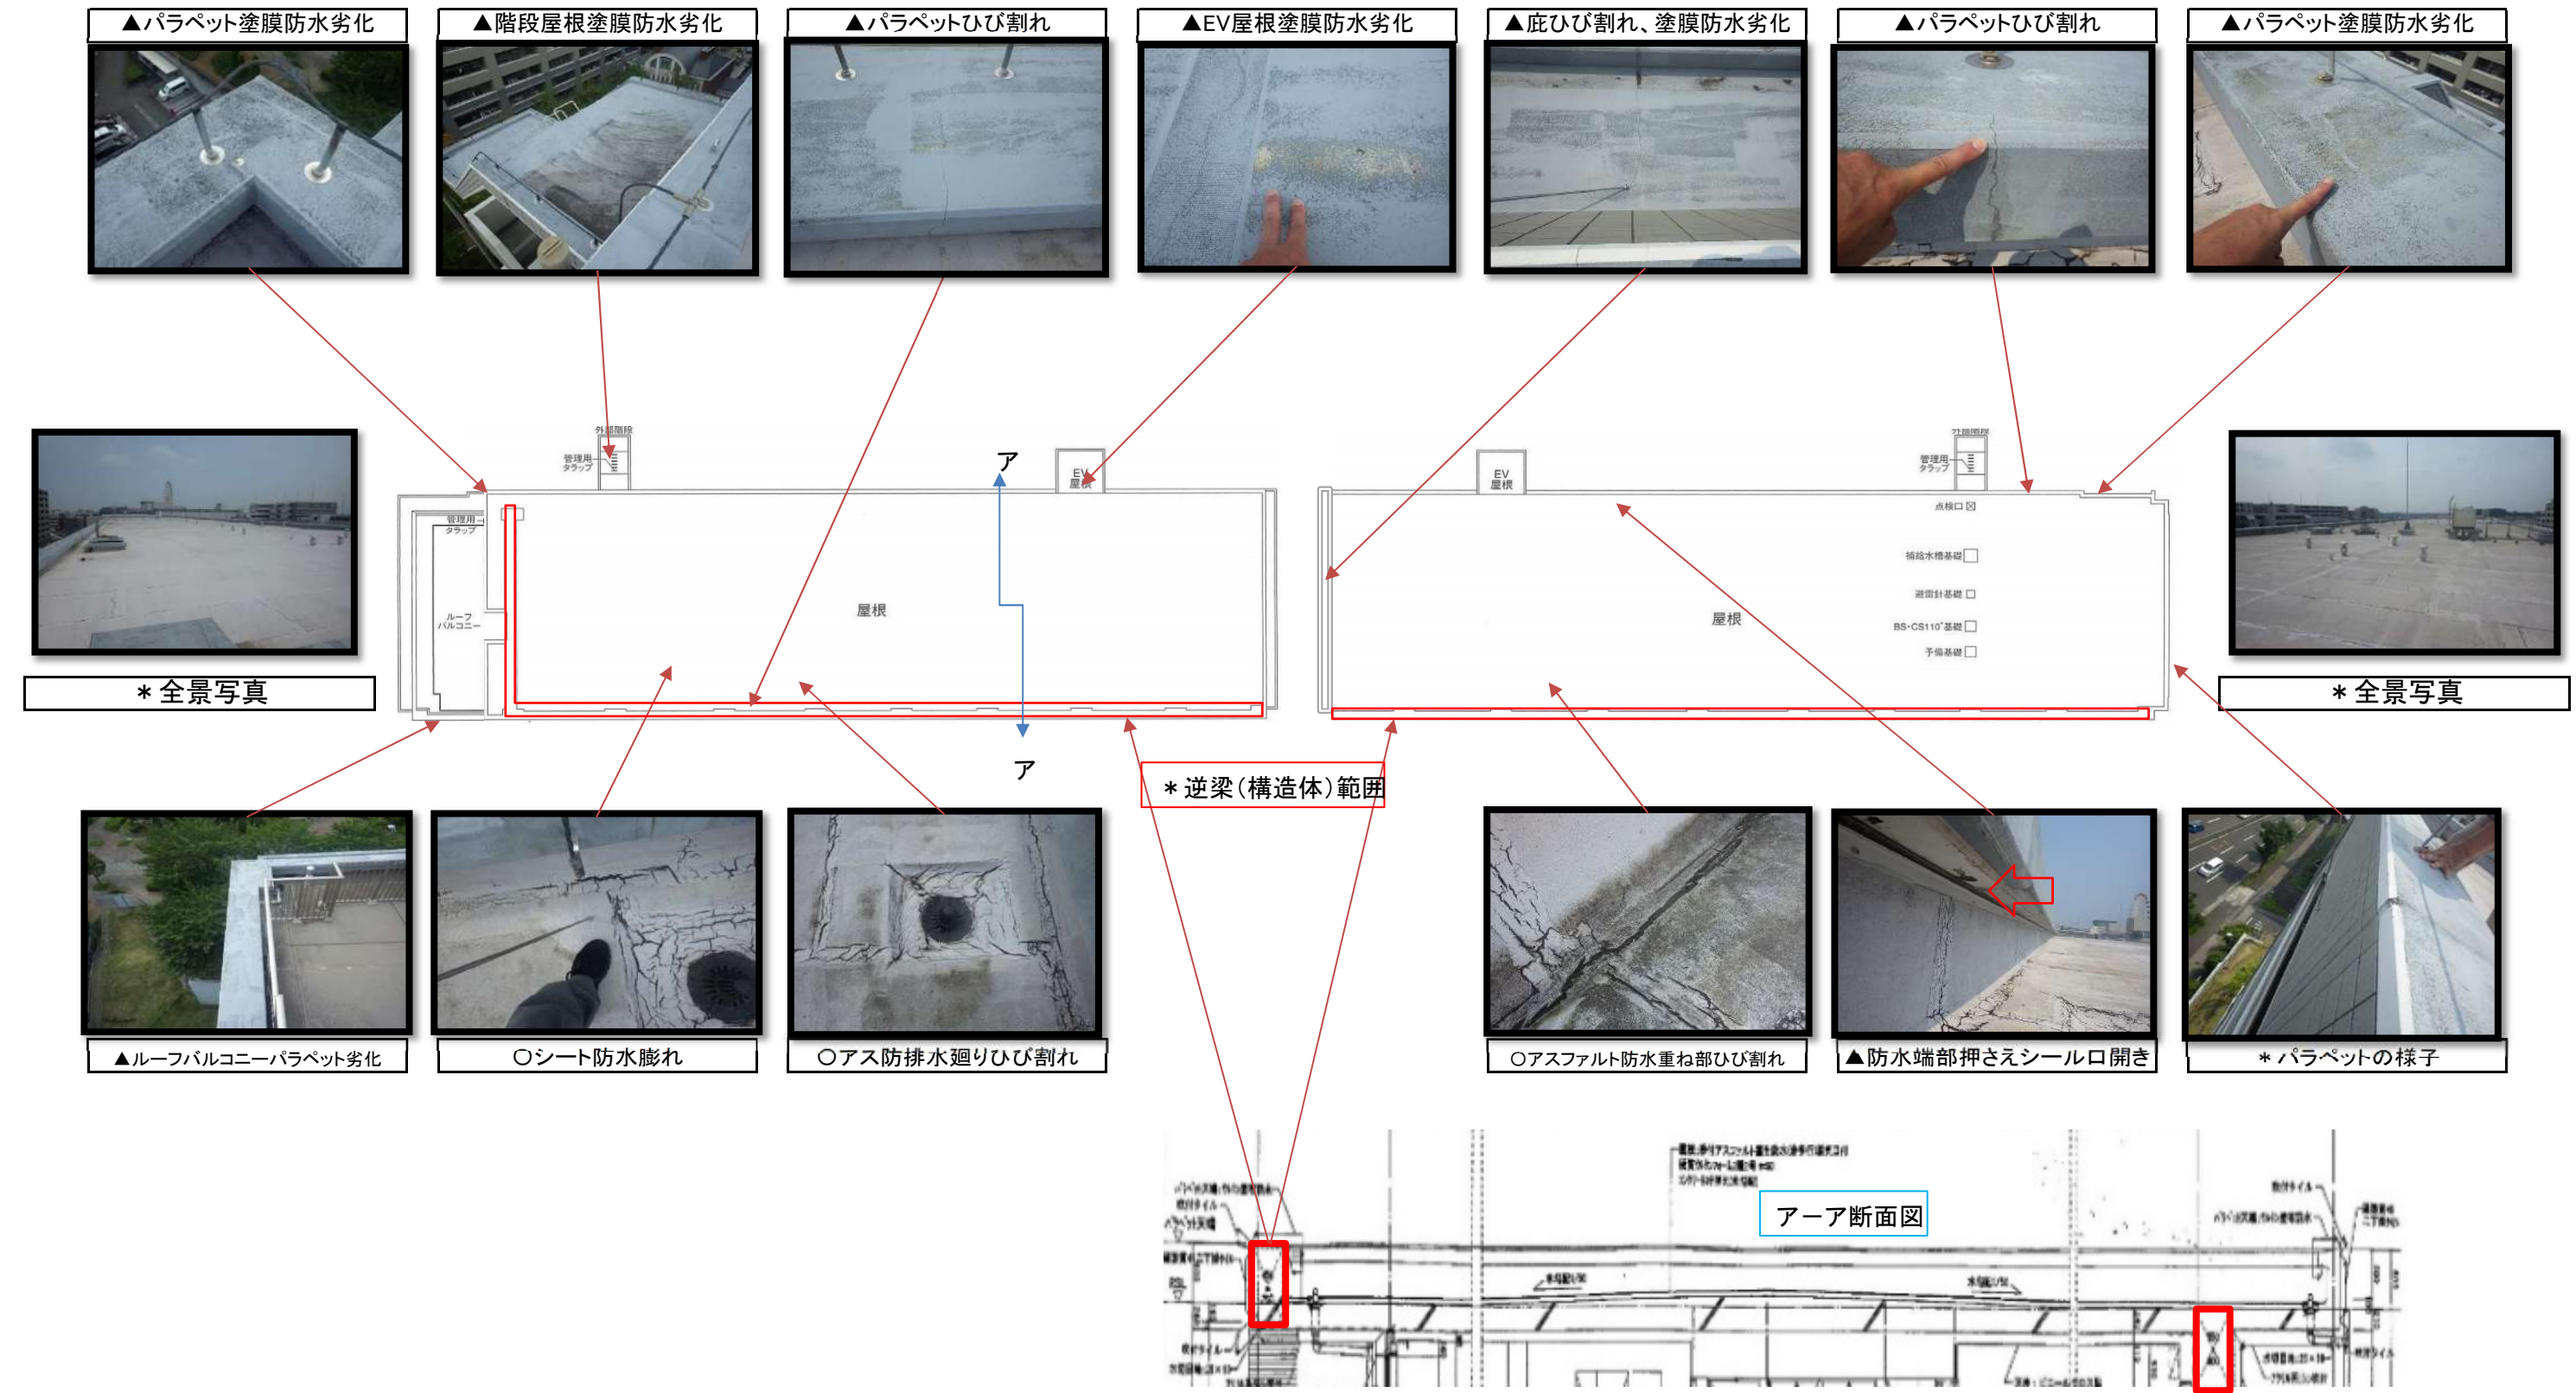
＜○棟 屋上、ルーフバルコニー＞

\* パラペット、庇、階段屋根の塗膜防水にひび割れ、表面塗の風化・退色などの劣化が全体的に見られました。特に逆梁(主要な構造部)範囲のひび割れは構造体保護の観点から適切な処理が望めます。当該部分の安全且つ確実な補修工事を行う為には建物外周に足場設置時の工事実施が望めます。

\* 平場のアスファルト防水は小さな膨れ、表面の退色・微細なひび割れや重ねつなぎ目にひび割れが見られましたが、防水層の下への浸水など緊急性はなく経過観察としました。尚、修繕には足場無しでも対応可。

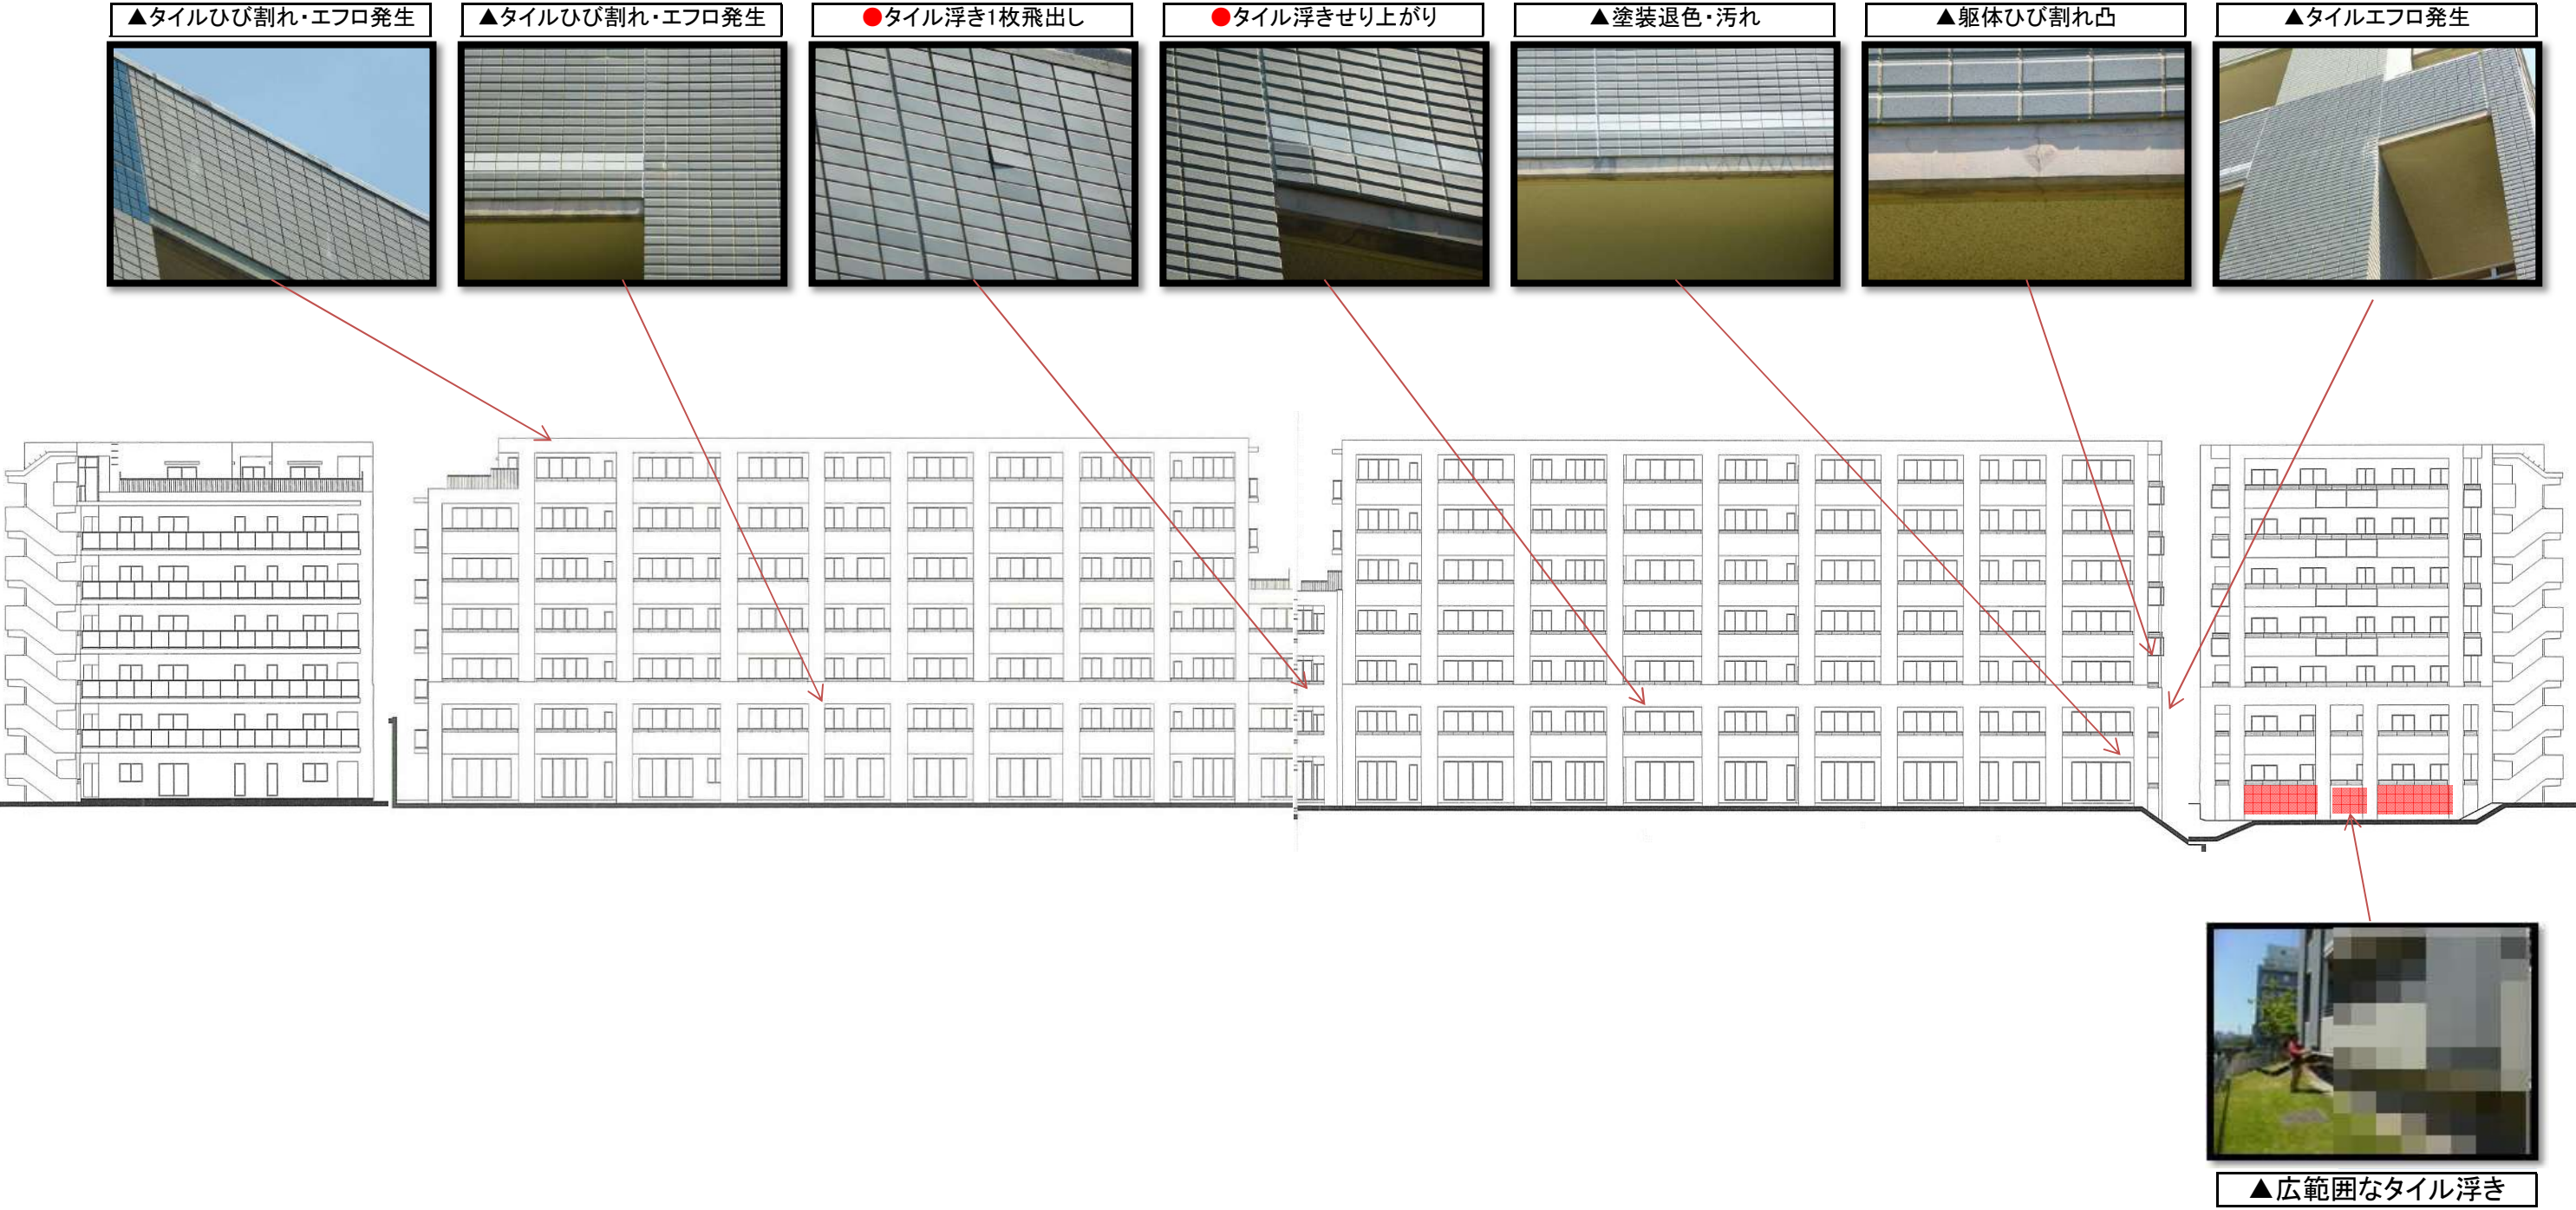
＜○棟バルコニー側、両妻側外壁＞

\* 外壁タイルの一部せり上がりが見られ剥落の可能性もあり即時確認・対応が望めます。その他ひび割れ、エフロレッセンス(白華)発生が見られました。北面妻側1階手摺壁タイルにまとまった浮きが見られました。  
\* バルコニー手摺外部のボーダー塗装面のひび割れ、塗装の退色、上部タイルからの汚れ垂れが見られました。

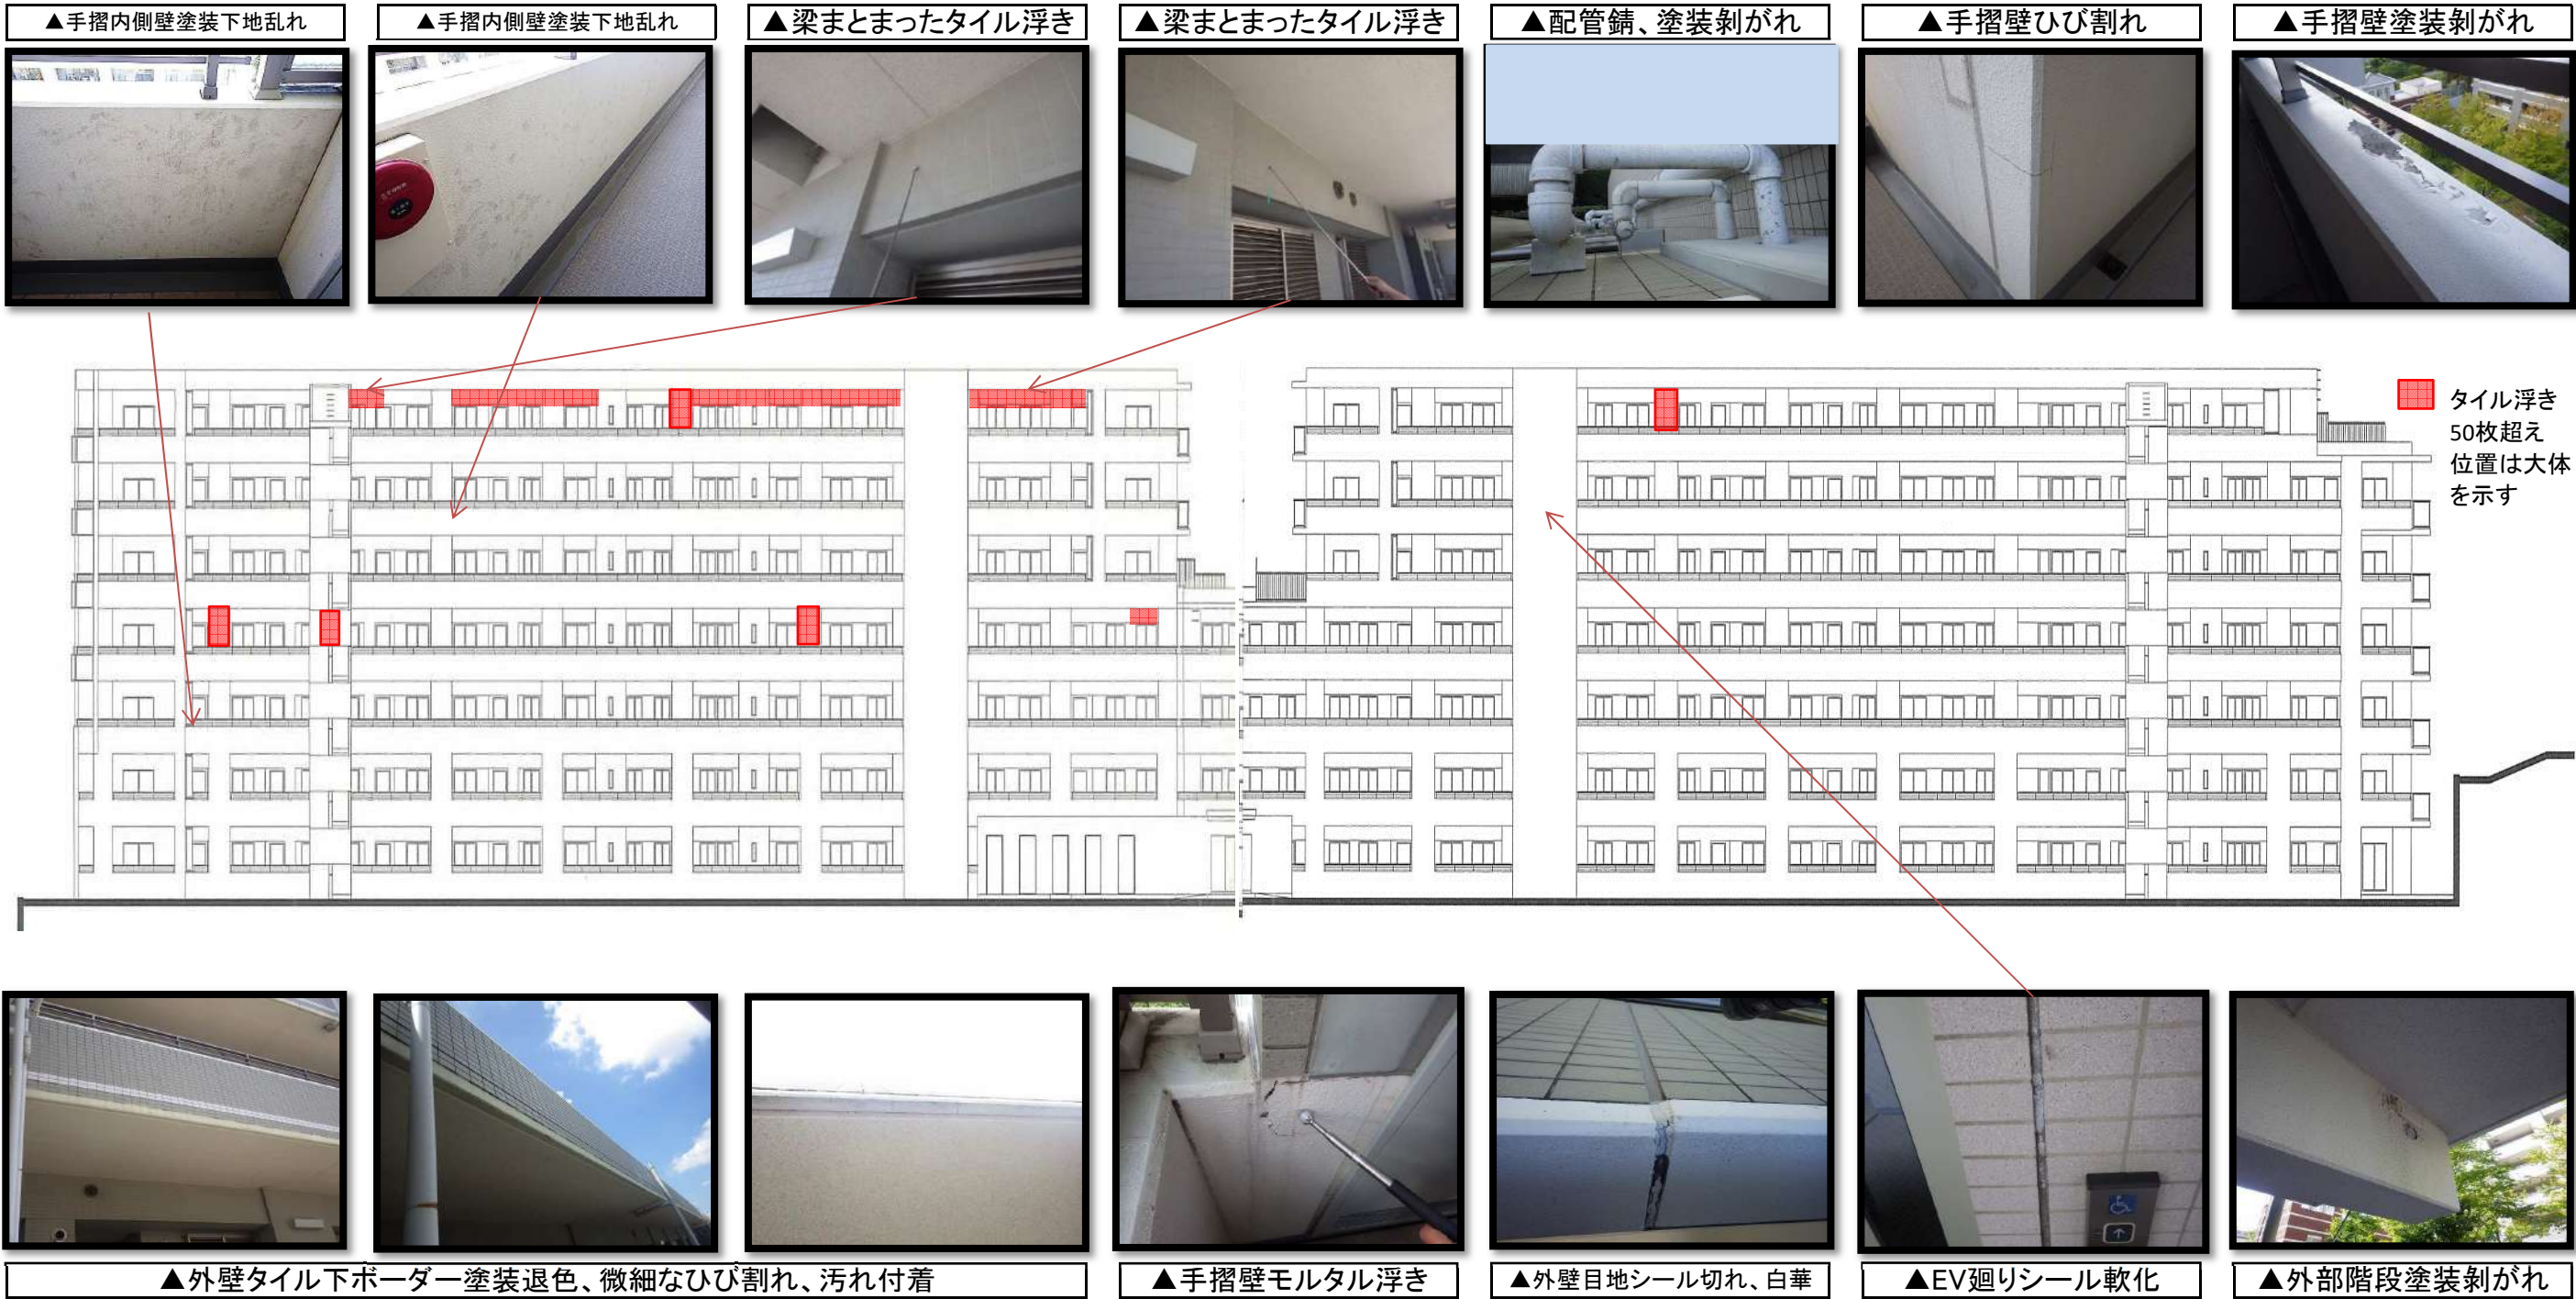
<○棟廊下側>

- \* 廊下手摺外壁タイル下ボーダー塗装面にひび割れ、塗装の退色、上部タイルからの汚れ垂れが見られました。
- \* 廊下手摺塗装に剥がれ、退色、一部ひび割れが見られました。尚、手摺内側に原因不明の塗装下地の乱れが見られました。
- \* 廊下タイル(梁、柱面躯体張り)の7階と4階に50枚を超えるまとまった浮きが見られました。尚、廊下手摺外壁のタイル浮きは見られませんでした。
- \* 階段外部の配管(鉄部)にサビ及び塗装の剥がれが見られました。

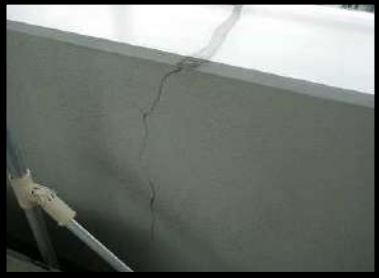
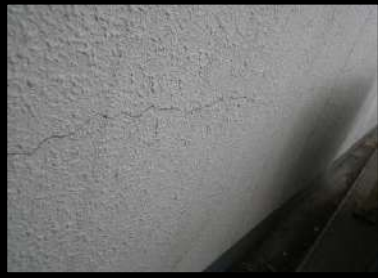
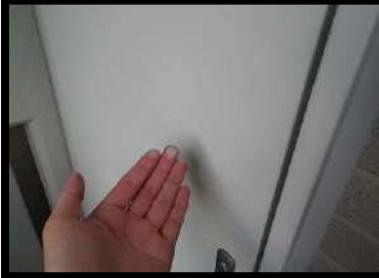
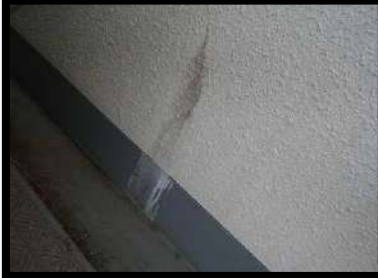
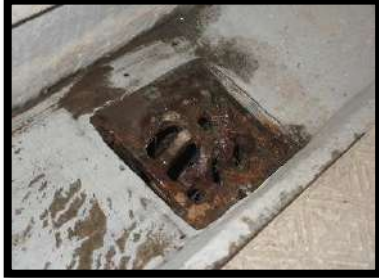
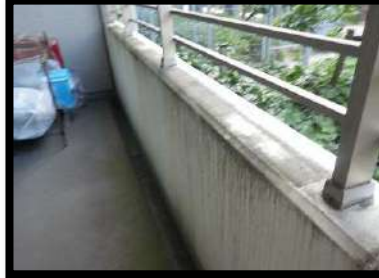
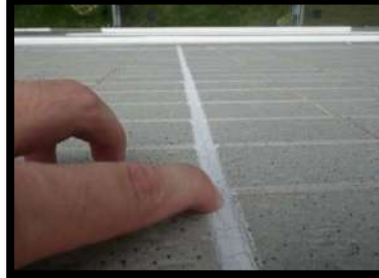
| ▲共通事項:逆梁のひび割れ多数 幅0.25mm程度、塗装退色、汚れ、ドレイン錆び | | | | | ▲共通事項:北側手摺り汚れ | ▲共通事項:シール劣化 |

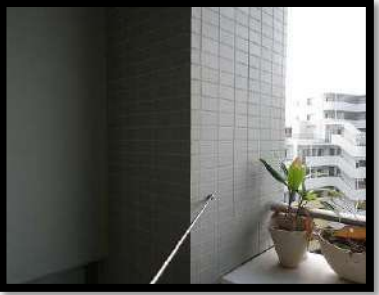
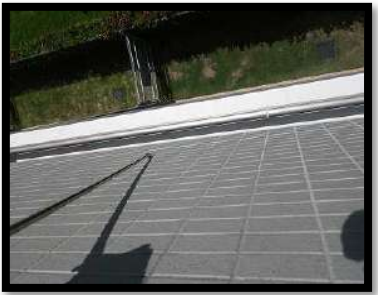
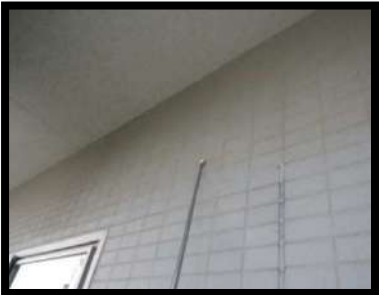
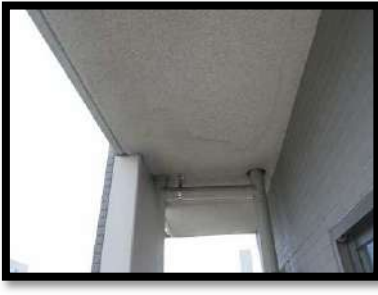
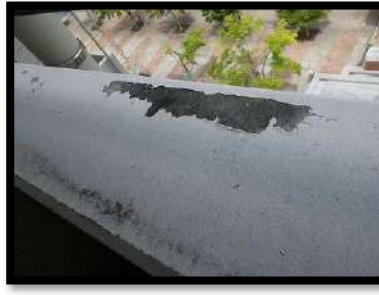
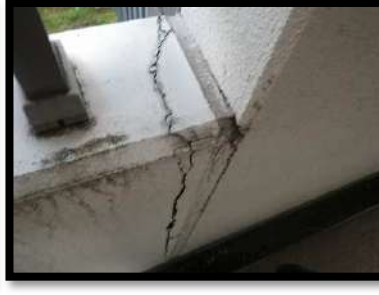
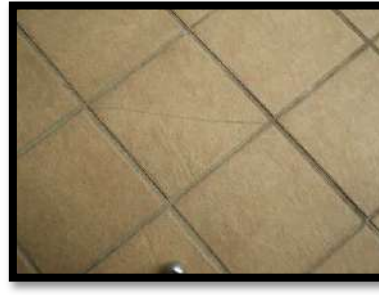
| ▲共通事項:柱タイル浮き<br>最大100枚程度 | ▲外壁手摺りタイル<br>浮き最大100枚程度 | ▲外壁タイル(内部梁・壁)浮き<br>10枚~50枚各所 | ▲天井汚れ | ▲手摺り天端塗装剥がれ | ▲1F手摺りひび割れ、欠損 | ▲1F床タイルひび割れ、浮き |

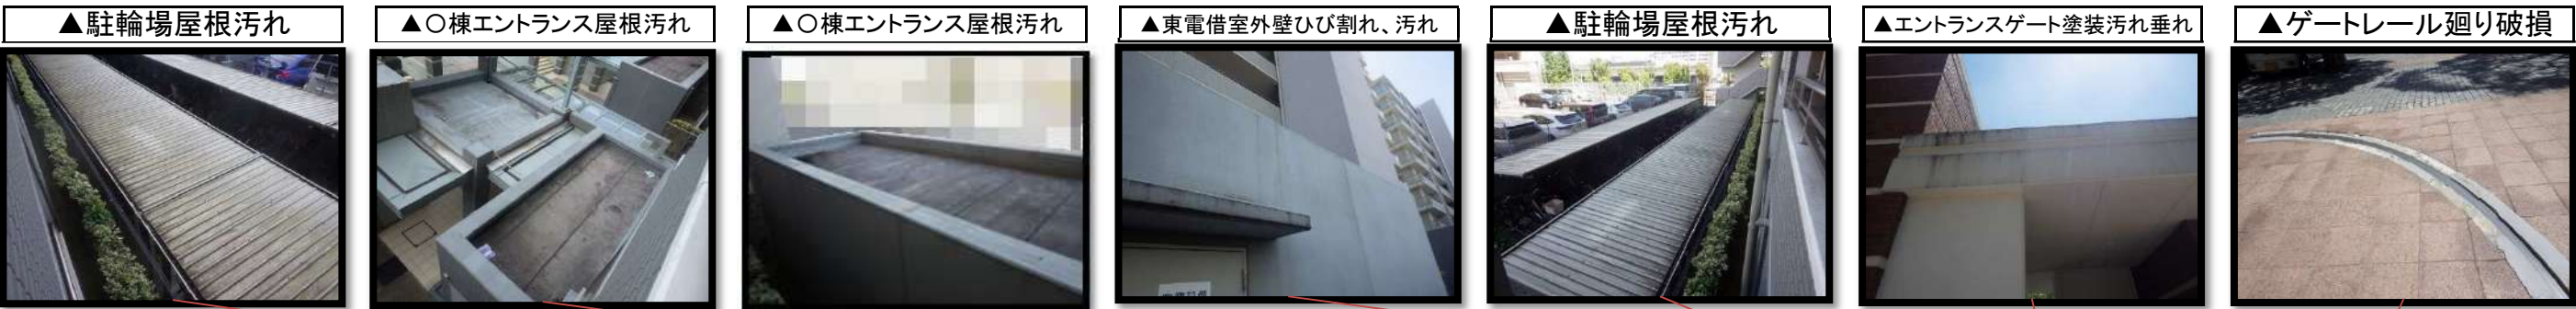
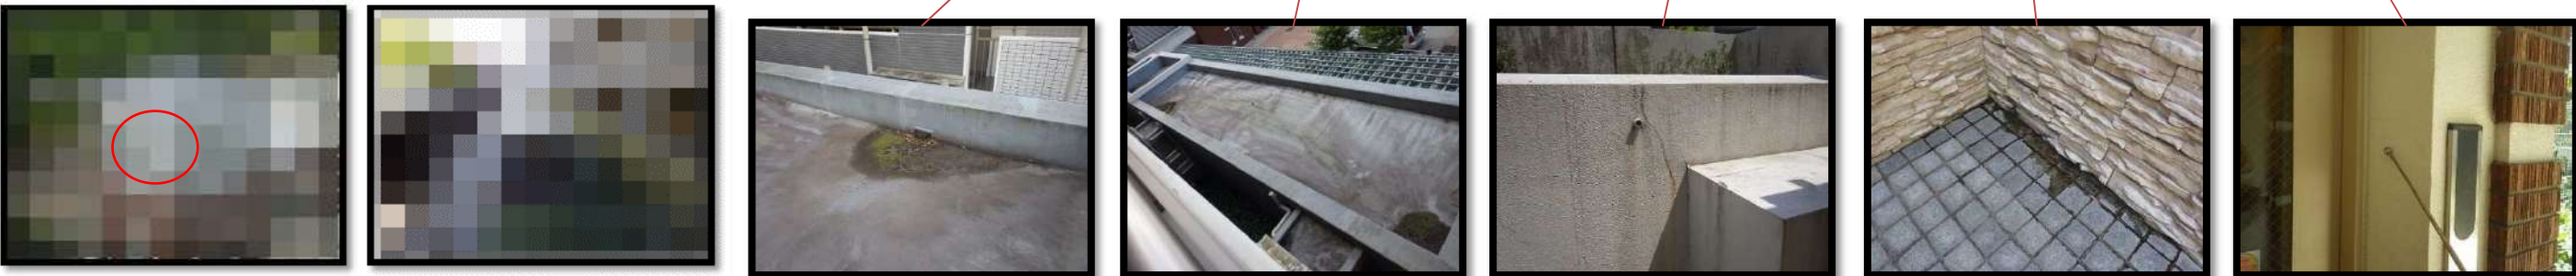
<外構等>

▲擁壁ひび割れ、汚れ

▲屋根金物サビ

▲駐輪場屋根汚れ

▲エントランス屋根排水廻り堆積

▲エントランス屋根汚れ

▲共通事項：擁壁ひび割れ多数

▲滝廻り壁下漏水

▲EV枠廻り壁ひび割れ
